## Audi TT Coupé '07 - Karosserie

Selbststudienprogramm 383

# Audi-Space-Frame ASF® des Audi TT Coupé

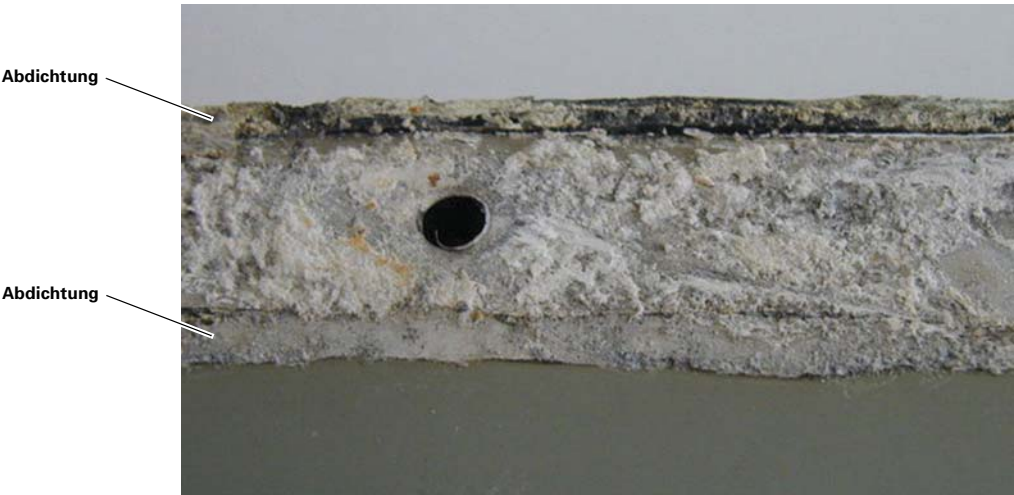
383\_007

Dieses Bild zeigt deutlich, wie sich Kontaktkorrosion auswirken kann, wenn der Korrosionsschutz falsch ausgelegt wurde. Bei dieser Verbindungsstelle wurde der Flansch im Karosserie Rohbau ohne Verklebung abdichtet.

In diesem Fall ist massive Kontaktkorrosion am hier dargestellten Aluminium-Blech zu sehen, die sogar zum mechanischen Versagen der Stanznietverbindung geführt hat.

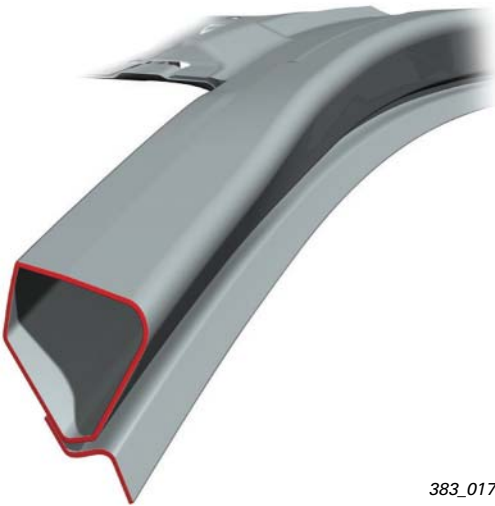
383\_017

A-Säule Audi A8  
Einkammer Strangpressprofil

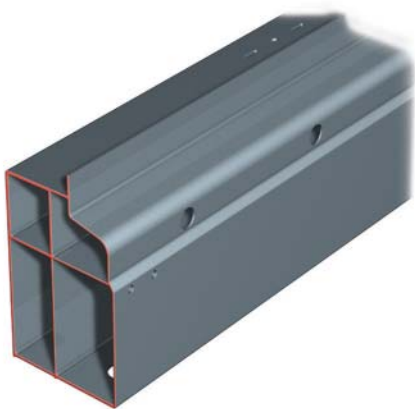
383\_016

Schwellerprofil Audi TT  
Vierkammer Strangpressprofil

Unter der Schwellerverkleidung befindet sich das Vierkammer Strangpressprofil. Für beschädigte außen liegende Kammern wurde eine spezielle Reparaturmethode entwickelt. Im Reparaturfall wird das Strangpressprofil vertikal geteilt, so dass die hinteren beiden Kammern inklusive des mittleren Stegs des Vierkammerprofils stehen bleiben.

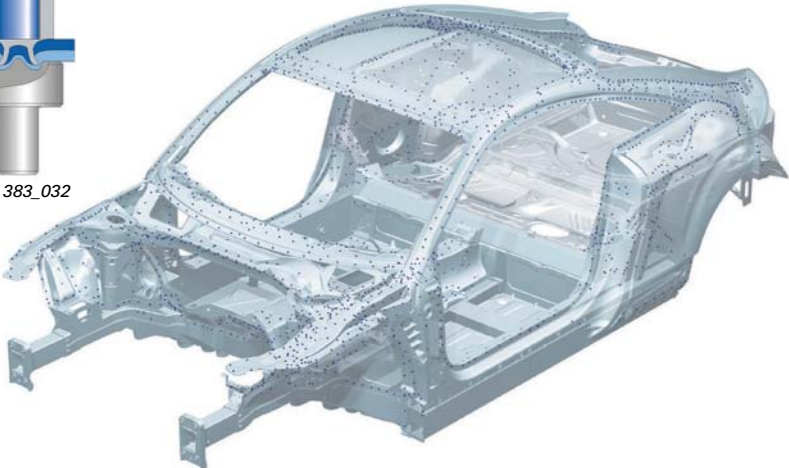
383\_051

Einsatzbereiche Stanznieten

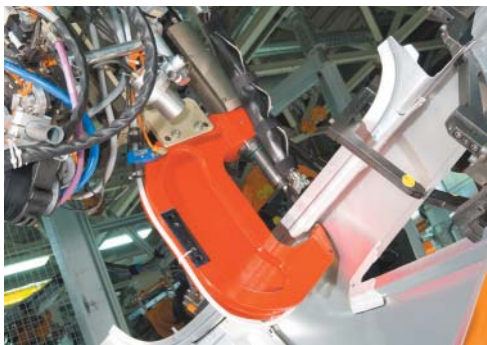
383\_061

Vollstanznietprozess in der Produktion

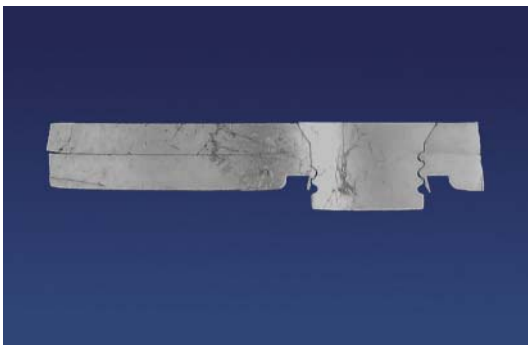
383\_073

Schliffbild einer Vollstanzniet Verbindung

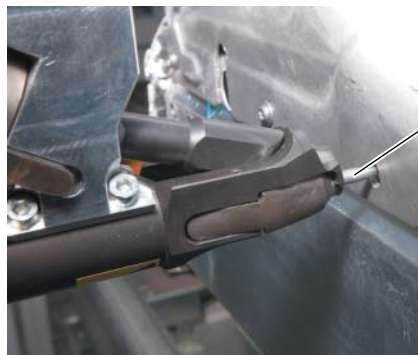
383\_063

Schraubprozess in der Produktion

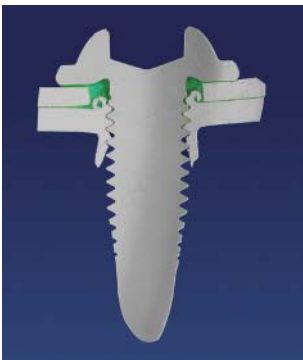
383\_074

Schliffbild einer Flow Drill Verschraubung

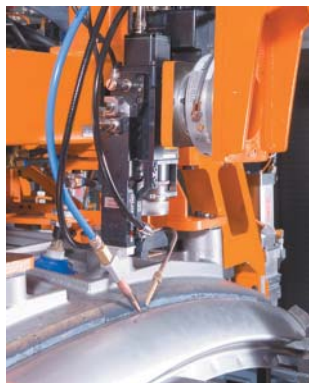
383\_066

Laserschweißprozess in der Produktion

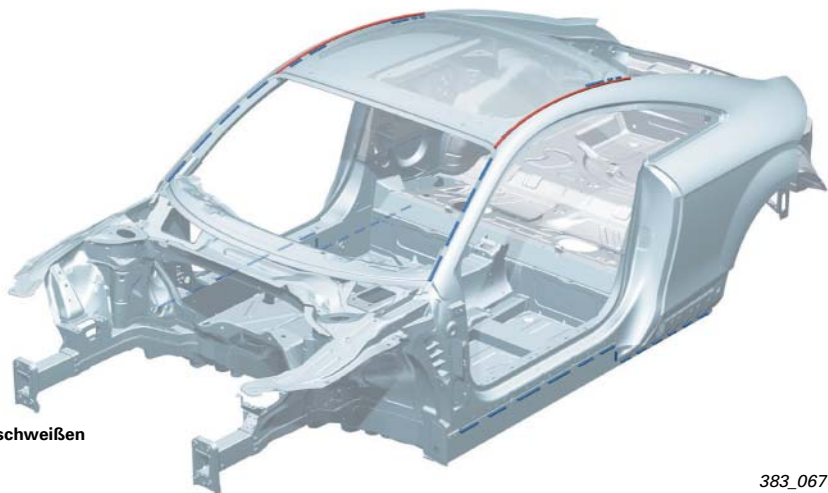
383\_067

- Einsatzbereiche Laserstrahlschweißen  
Nullfuge Dachnaht
- Einsatzbereiche Laserstrahlschweißen

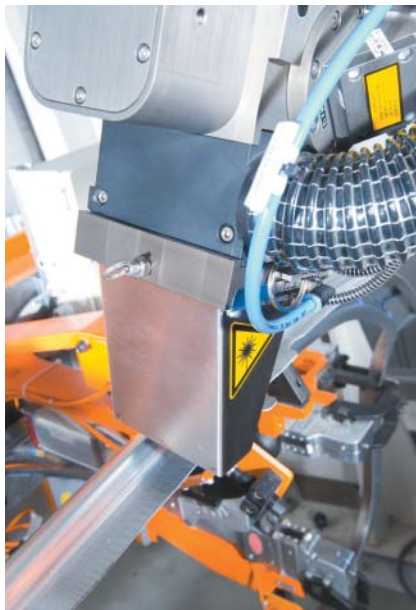
383\_068

**Laser Clean Prozess in der Produktion**

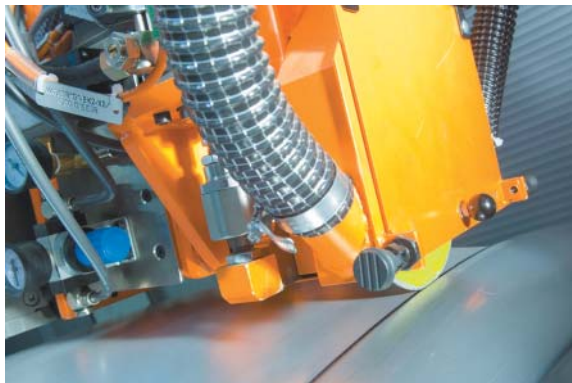
383\_070

Die Nachbearbeitung und das Oberflächenfinish der Verbindung zwischen Dachrahmen und Dachblech erfolgt in der Produktion automatisiert durch einen Bürstprozess.

**Bürstprozess in der Produktion**

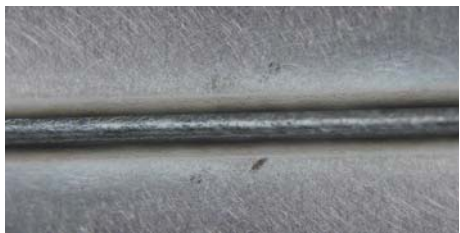
**Lasernaht vor (oben) und nach dem Bürstprozess (unten)**

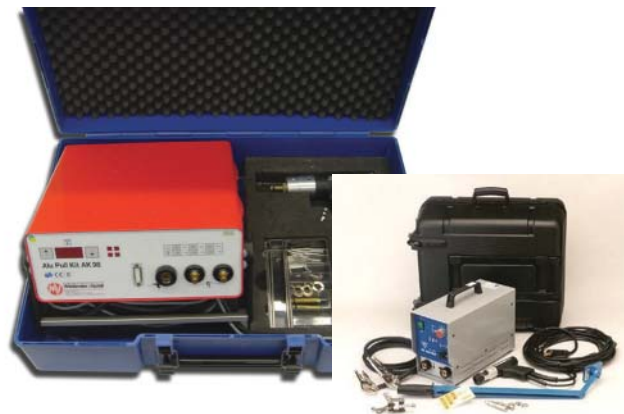
383\_026

Aluminium Ausbeulgeräte VAS 5196 und VAS 6049

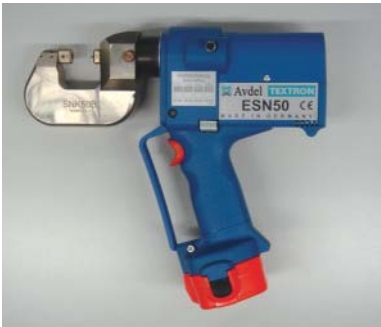
383\_076

Akku-Stanznietzange VAS 5279A

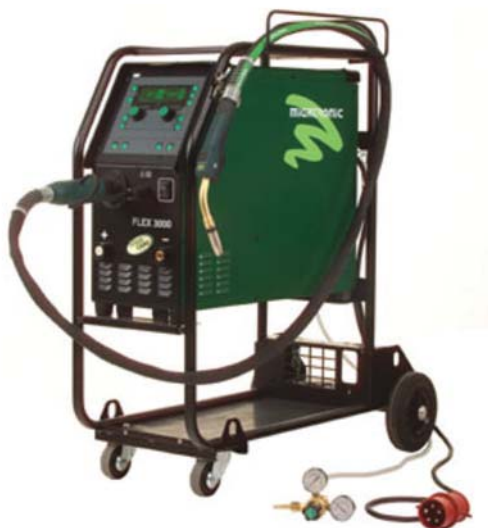
383\_028

Aluminium-Schutzgasschweißgerät V.A.G 2001B

Es gibt mittlerweile zwei Geräte mit moderner Steuerungstechnik im Programm, die für Schweißarbeiten an der Audi Aluminiumkarosserie ideal geeignet sind. Bei fachgerechtem Einsatz der Geräte lassen sich einwandfreie Aluminiumschweißverbindungen herstellen, die eine optimale Festigkeit der Verbindung garantieren.

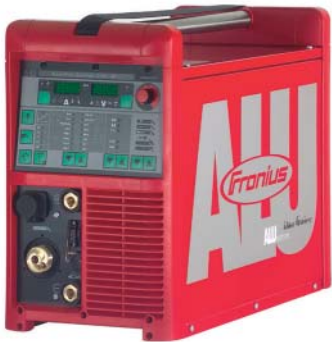
383\_029

Aluminium-Schutzgasschweißgerät VAS 6388

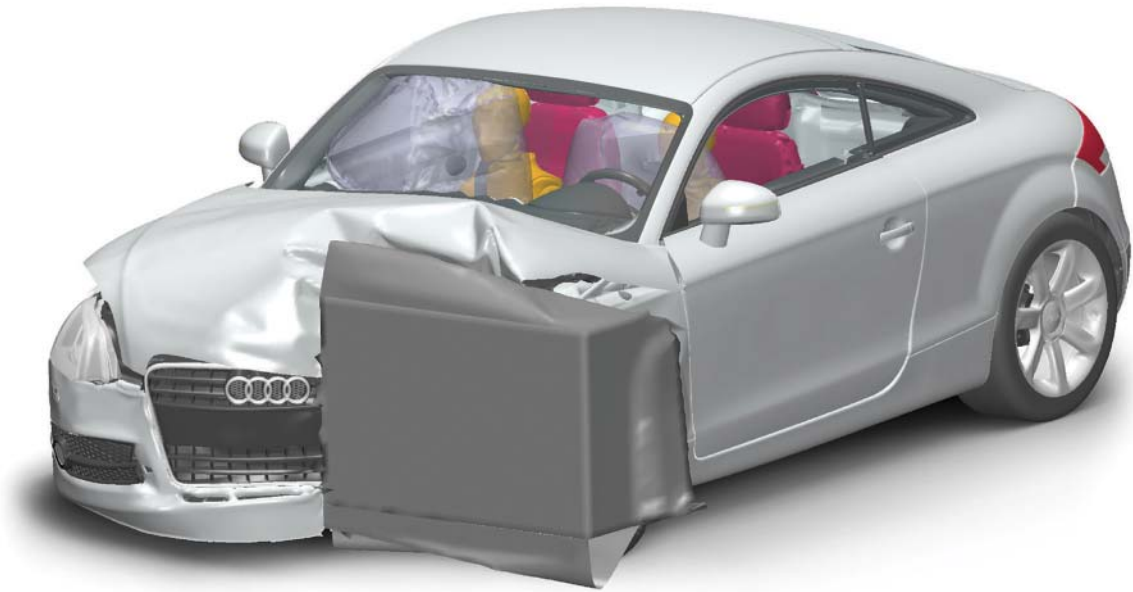
383\_031

Durch die Simulation können zu einem sehr frühen Entwicklungsstand Aussagen zum Crashverhalten der Karosseriestruktur getroffen werden. Dazu werden mit der Finite Elemente Methode Berechnungen auf Basis der jeweils vorliegenden Karosseriedaten durchgeführt. Die Ergebnisse fließen in den laufenden Konstruktionsprozess ein und ermöglichen eine optimale Auslegung der Karosseriestruktur hinsichtlich der relevanten Crashbelastungen.

Simulation Euro NCAP Frontcrash

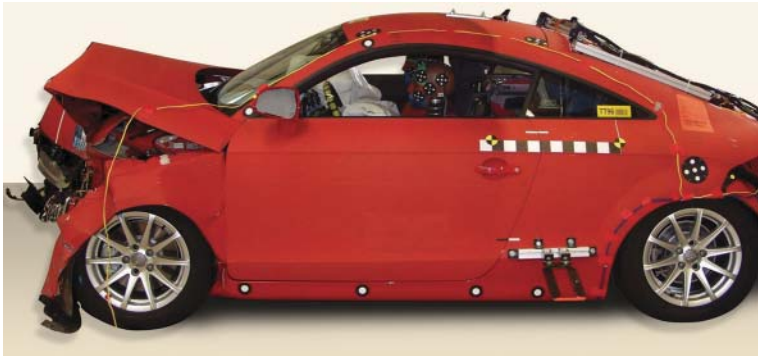
383\_041

**Euro NCAP Frontcrash (64km/h mit teilweiser Überdeckung)**

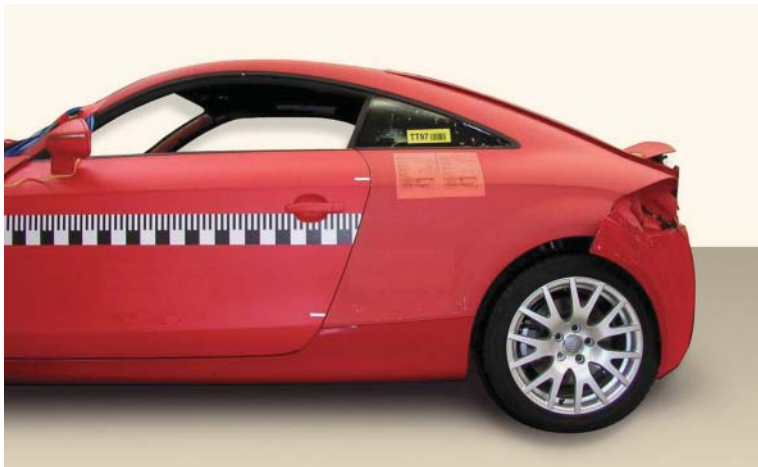
383\_043

**ECE und Japan Heckcrash (50 km/h)**

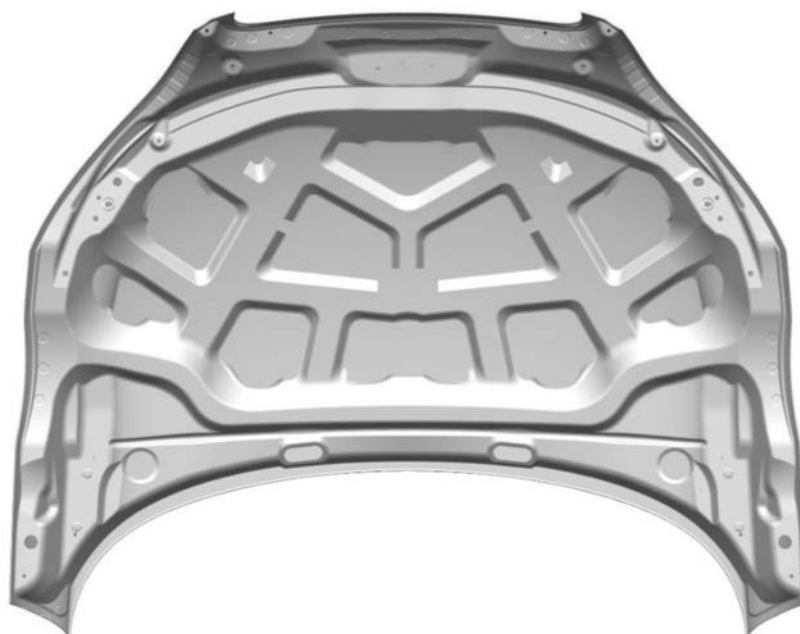
383\_034

Dabei wurde schon bei der Konstruktion der Frontklappe Wert auf eine stabile, bei einem Aufprall eines Kopfes aber entsprechend nachgebende Konstruktion gelegt. Erreicht wurde dies durch eine Art Wabenstruktur des Innenbleches.

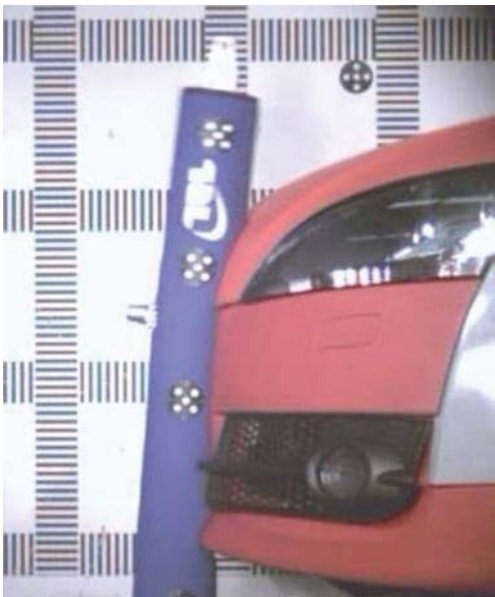
383\_037

**Beinaufprall**

Der Beinaufprall wird mit einer Versuchsanordnung simuliert, bei dem ein dem Körperteil ähnlicher Prüfkörper auf den Stoßfänger des Fahrzeuges aufprallt.

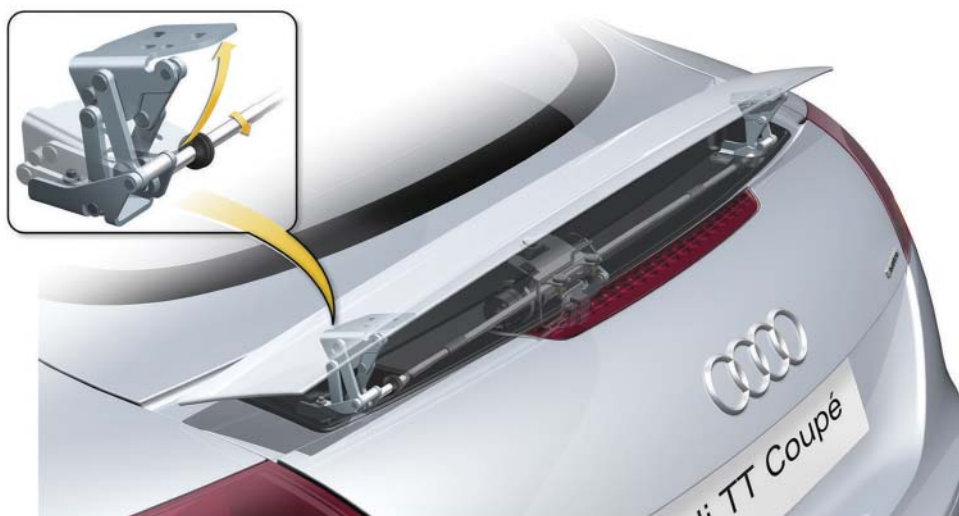
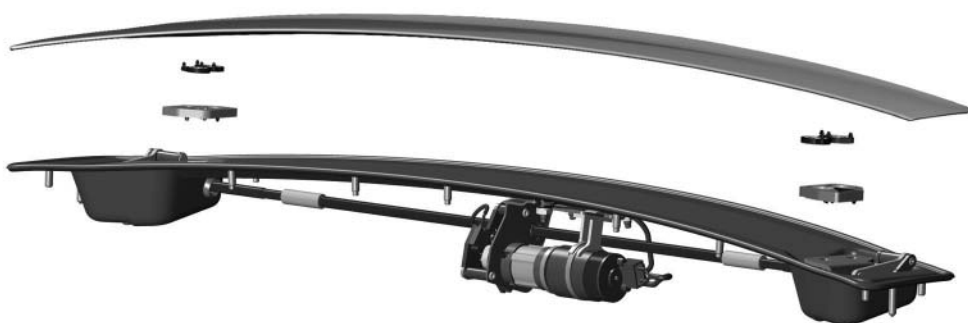
Die aus dem Heckspoilermodul und dem Spoilerblatt bestehende Einheit ist in der Heckklappe des Audi TT verbaut. Das Heckspoilermodul mit Antriebseinheit, Antriebswelle und Umlenkmechanik (Scharnier) ist mit selbsteinstellenden Elementen mit dem in Wagenfarbe lackiertem Spoilerblatt aus Stahlblech verschraubt.

Im Reparaturfall kann das Spoilerblatt einzeln getauscht werden. Das Heckspoilermodul wird bei Beschädigung komplett getauscht.
